## **Neubau GiB Forschungszentrum mit Wohnheim für Auszubildende**

**Besonnung Nachbargebäude Felixberger**

**Bericht Nr. M144183/01**

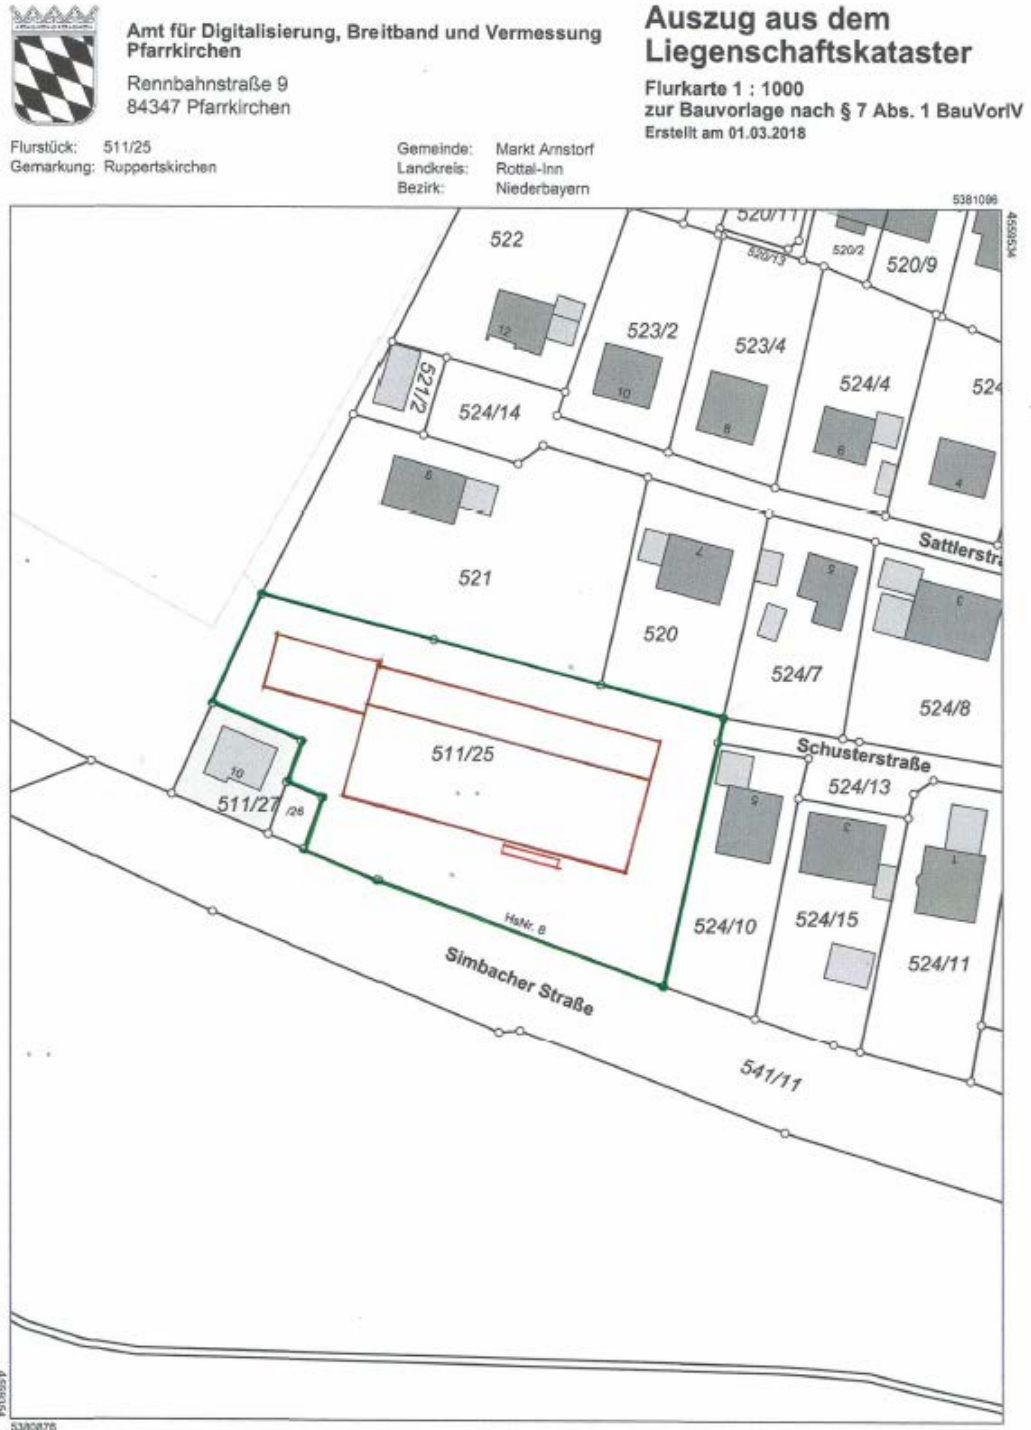
Abbildung 1. Lageplan mit dem neuen Gebäude der Fa. Lindner.

Die Firma Lindner Gewerbeimmobilien GmbH beabsichtigt, am südöstlichen Rand der Gemarkung Ruppertskirchen auf dem Grundstück Flur-Nr. 511/25 an der Simbacher Straße ein neues Forschungszentrum mit Wohnheim für Auszubildende zu errichten (siehe Abbildung 1).
